3월 연근해 선박 기상정보

발표일: 2019년 3월 4일

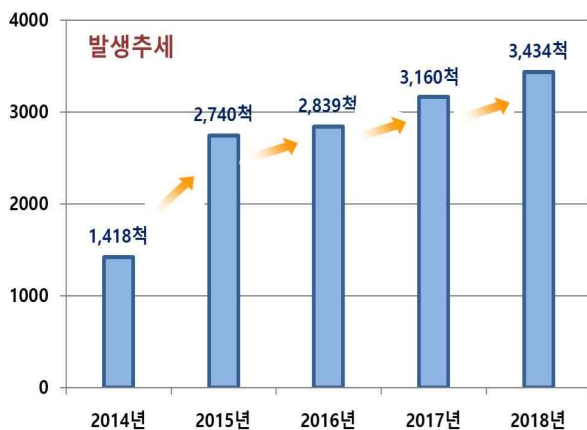
그림12. 사고발생 추세

최근 5년 동안 선박사고 총 13,591척(87,044명)이 발생하여 선박 13,258척(97.5%) 및 승선원 86,152명(98.9%)이 구조되었고, 승선원 892명(1.1%)이 사망(660명)·실종(232명)되는 인명피해가 발생

구분	발생		구조		구조불능		
	척	명	척	명	척	사망	실종
계	13,591	87,019	13,258	86,127	892	660	232
2018년	3,434	19,563	3,385	19,474	89	56	33
2017년	3,160	17,296	3,108	17,188	108	83	25
2016년	2,839	20,145	2,775	20,047	98	48	50
2015년	2,740	18,835	2,639	18,723	112	77	35
2014년	1,418	11,180	1,351	10,695	485	396	89

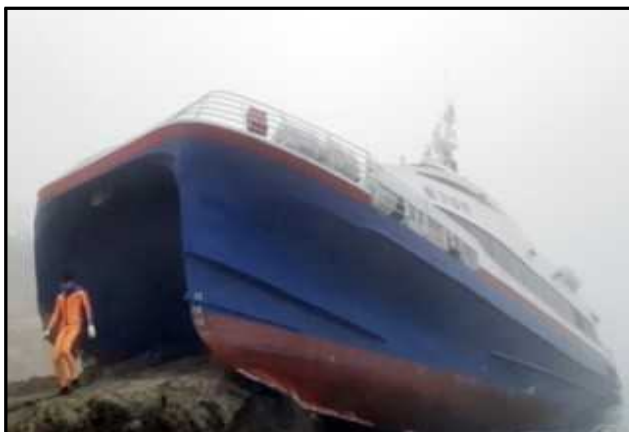
일 시	선 명	피 해	사고원인
'18.3.6 23:34경	11제*호 (59톤, 어선 승선원 11명)	4명사망 4명실종 선체 침몰	기상불량에 따른 선체 전복 후 침몰 *당시기상 : 북동풍, 14~18㎞, 파고 3m, 시정 1M
'18.3.25 15:00경	핑***호 (233톤, 여객선, 163명)	23명 경상 선저파공	해무로 인한 시계제한 시 운항 부주의 *당시기상 : 남서풍, 4~6㎞, 파고 0.5m, 시정 1km

여객선 핑***호 좌초

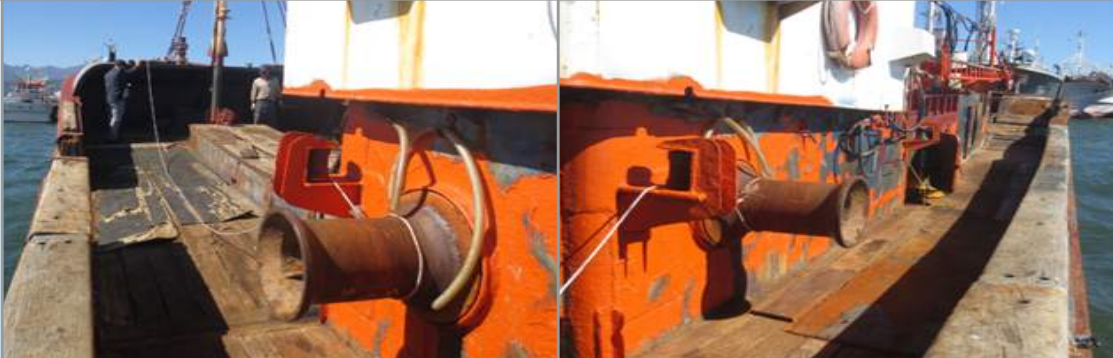
사건명		어선 A호 선원사망사건
사건 개요	선박	A호 : 어선, 59.00톤, 디젤기관 330kW 1기
	일시	2015. 3. 1. 14:50경
	장소	경상북도 경주시 감포항 북방과제등대로부터 051도 방향, 약 7.8마일 해상
	피해	A호 : 선원 1명 사망
	상황	대구 양망작업 중 조타실 좌현 갑판에서 저인망 끌줄을 양승하다가 함께 올라온 페그물 제거작업을 하던 갑판장의 오른쪽 비웃 소매가 회전하고 있는 사이드 드럼과 끌줄사이에 끼어 감기며 몸이 사이드 드럼의 회전에 따라 2바퀴 정도 돌며 머리가 사이드 드럼 주변 구조물과 부딪친 후 갑판에 추락, 병원 후송 중 사망함
	날씨	맑은 날씨, 남서풍 초속 5~7m, 파고는 0.5m, 시정 5마일 이상
원인	<ul style="list-style-type: none"> ○ 갑판장이 좌현 사이드 드럼을 이용하여 저인망 그물을 양망하던 중, 끌줄과 함께 올라온 페그물 제거작업을 하면서 부주의로 비웃의 오른쪽 소매가 공회전하고 있던 사이드 드럼과 끌줄 사이에 끼어 몸이 함께 회전하며 머리가 부근 구조물과 부딪쳐 발생 	
교훈	<ul style="list-style-type: none"> ○ 어선에서 양망작업을 하는 경우 항상 안전사고의 위험에 노출되어 있다는 사실을 염두에 두고 작업 중 안전수칙을 철저히 준수하여 안전사고를 예방해야 함 ○ 회전하고 있는 양망기나 사이드 드럼 부근에서 작업을 하고 있는 선원은 선박의 움직임에 따라 회전체와 접촉할 수 있음을 명심하여 집중력을 가지고 극히 주의하며 작업해야 함 	
사고 현장 (사이드 드럼)

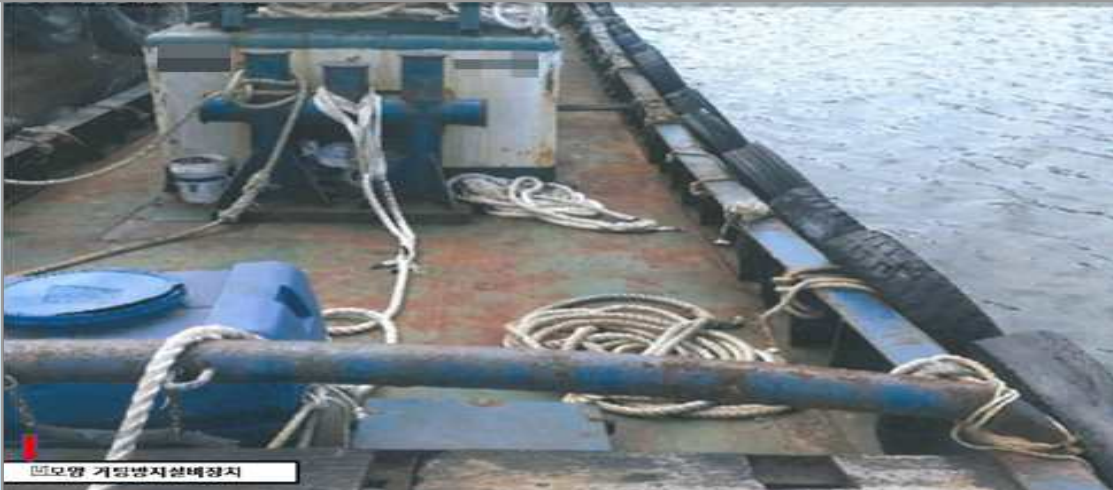
<p>연모양 거딩방지설비장착</p>

사건명		예인선 B호 선원사망사건
사건 개요	선박	B호 : 예인선, 25.00톤, 디젤기관 529kW 1기
	일시 장소	2014. 3. 12. 09:30경 부산 강서구 명지동 신자도 남동방 해상
	피해	B호 : 선원 1명 사망
	상황	수중 모래 바닥에 얽힌 부선을 끌어내기 위하여 예인 작업을 하면서 선미에 설치되어 있는 거딩방지설비를 이용하지 않고 작업원이 선미에서 피신한 것을 확인하지 아니한 채 예인줄에 장력을 가하며 좌우로 크게 요동케 하여 이 예인줄이 작업원을 강타, 해상에 추락시킴
	날씨	흐린 날씨에 가랑비, 서풍 초속 3~4m, 파고는 1.5m, 시정은 약 5마일 이상
원인	<ul style="list-style-type: none"> ○ 모래에 얽힌 부선을 끌어내던 중 부적절한 조선으로 예인줄이 작업원을 가격하여 발생한 것이나, 작업원이 음주 후 갑판작업을 한 것도 일부 원인임 	
교훈	<ul style="list-style-type: none"> ○ 예인 작업 시 거딩방지설비를 이용하는 등 적절하게 예인줄을 연결하는 데 최선의 노력을 기울여야 함 ○ 예인줄에 장력을 가할 시 작업원이 피신하였는지 반드시 확인해야 함 ○ 작업이 예정되어 있을 때는 음주를 하지 않아야 함 	
사고 현장 (거딩 방지 설비)
